# Eglise du Sacré-Coeur Commune de Lourdes

## DOSSIER DE PRESENTATION

## **NOTE DE SYNTHÈSE**

# ÉTAIEMENT D'URGENCE DES ARCS-BOUTANTS SUD DU CHŒUR

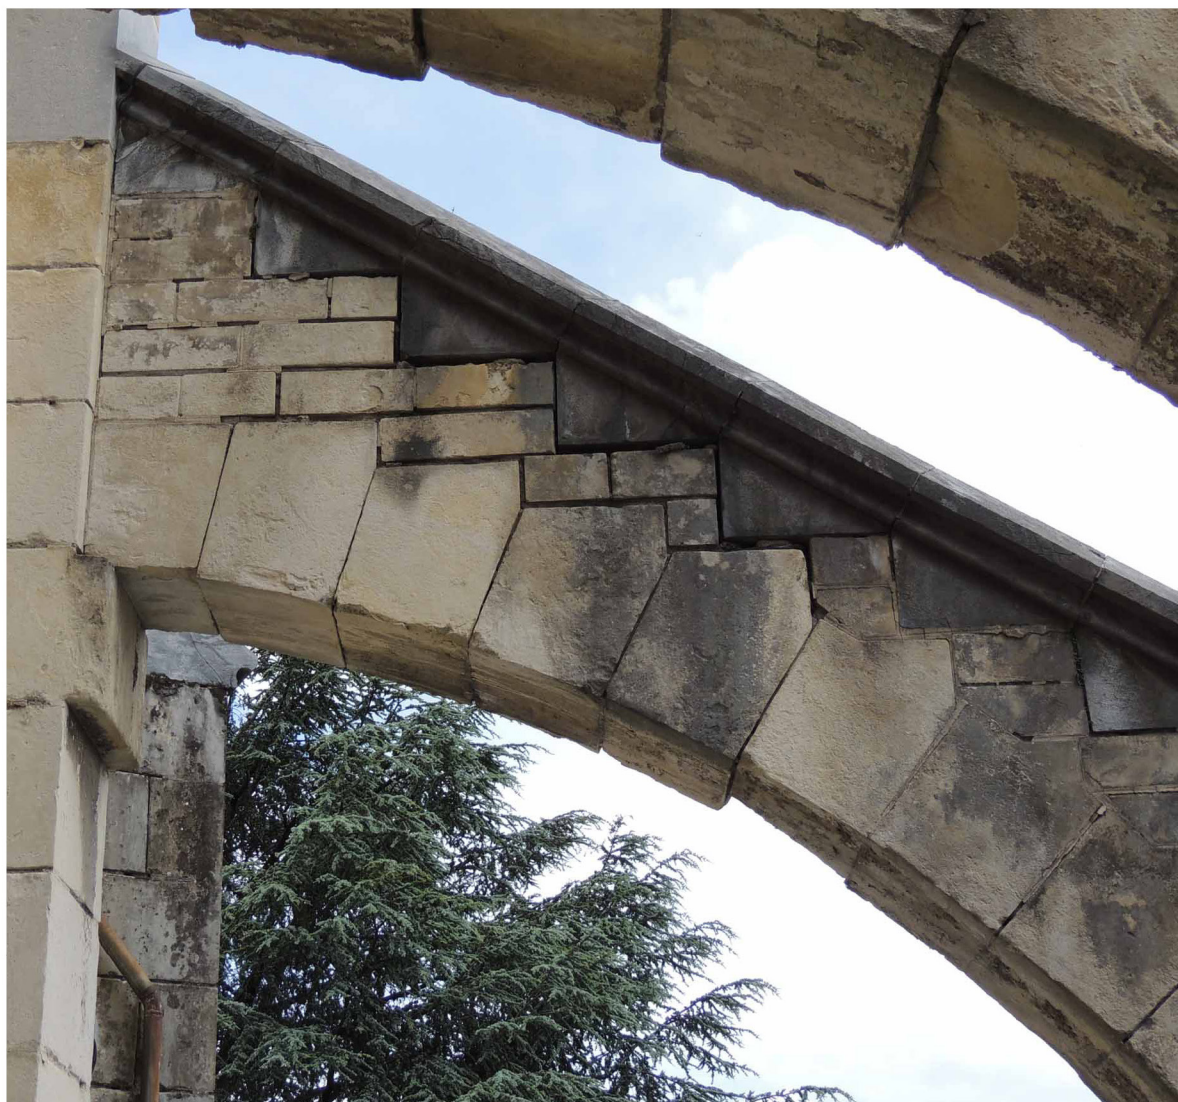
La ville de Lourdes réalise des travaux de sécurisation au niveau des arc-boutants.

L'entreprise a réalisé les mesures qui lui permettront de fabriquer des cintres en bois. Ces pièces viendront soutenir les arc-boutants et éviter qu'ils s'effondrent. Il s'agit de la principale mise en sécurité urgente.

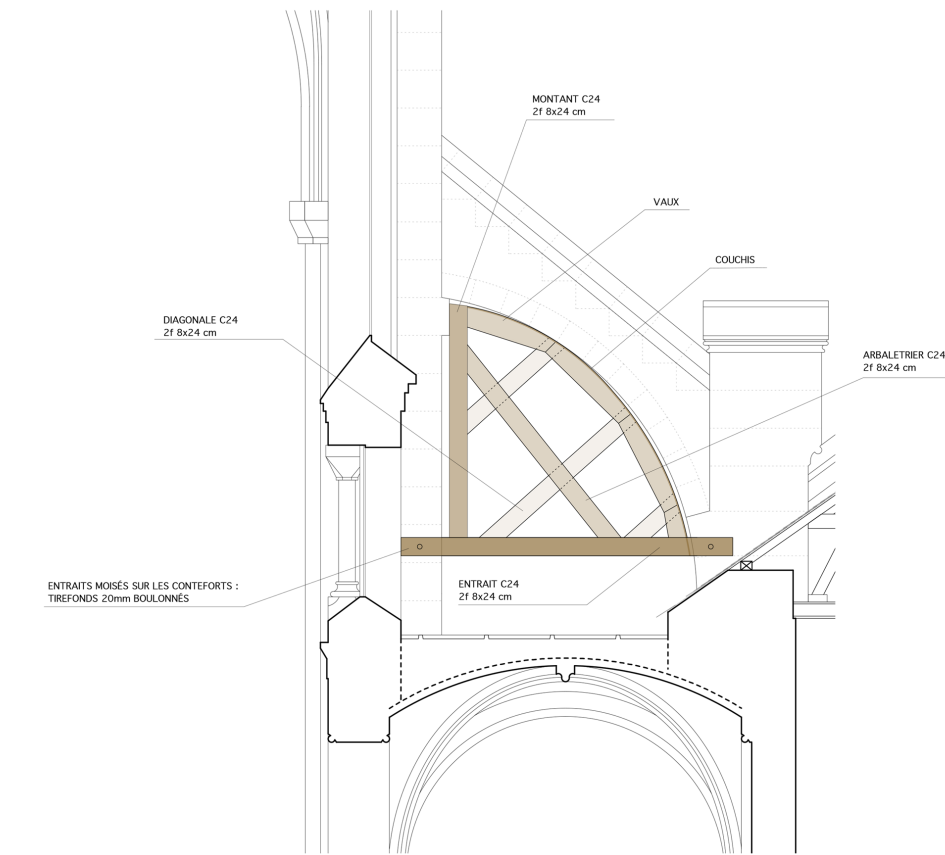
COUPE TRANSVERSALE

- Programme 2017 : Etayement d'urgence des 3 arcs-boutants Sud du chœur, présentant un risque imminent. Les arcs-boutants sont aujourd'hui dans un état d'équilibre très instable, avec un risque d'effondrement en cas de séisme.
