Inspection de sécurité du passage à niveau n°181

PN n° 181

Route ou rue : Voie communale reliant les « rue et route de Pau » et les routes départementales D 940 « avenue Antoine Béguère » puis D 914 « Bd Célestin ROMAIN » à LOURDES.

Inspection réalisée de JOUR par : **Comité technique réuni pour le PN181, le 29 mai 2009**

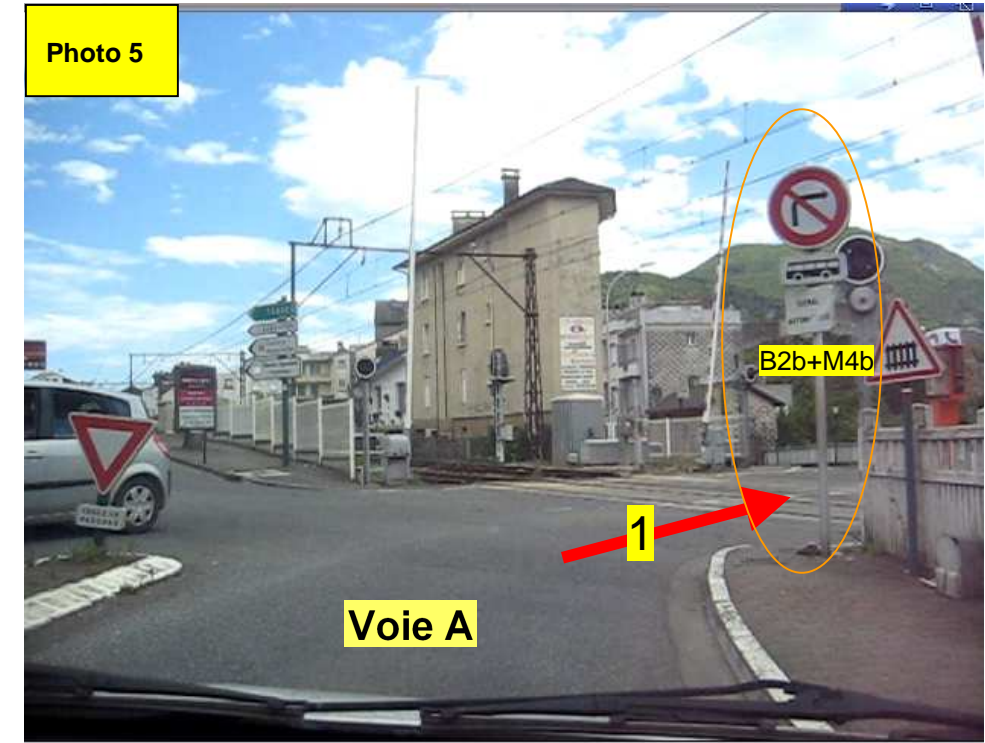
Photo 5

Interdiction pour les autocars d'emprunter la rue de Pau en direction de la grotte (voie D). (voir photo 5 et photo 9 de la page suivante). Néanmoins la signalisation actuelle ne permet pas aux chauffeurs de bus une lisibilité suffisante. Particulièrement de la voie B en direction des voies C et D (panneau B2b+M4b mal orienté). En venant depuis la voie B le panneau B9f interdisant au bus d'emprunter la voie D est peu visible. Il est de plus masqué ponctuellement par un panneau de publicité quand l'utilisateur se trouve sur la voie de tourne à gauche (photo 6).

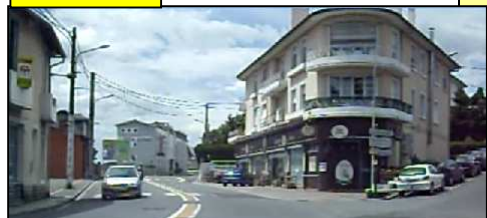
Photo 8bis

Vue dans le Sens opposé en direction de PAU

Stationnement devant la boulangerie de la Voie A si parking saturé (photos 8 et 8bis).

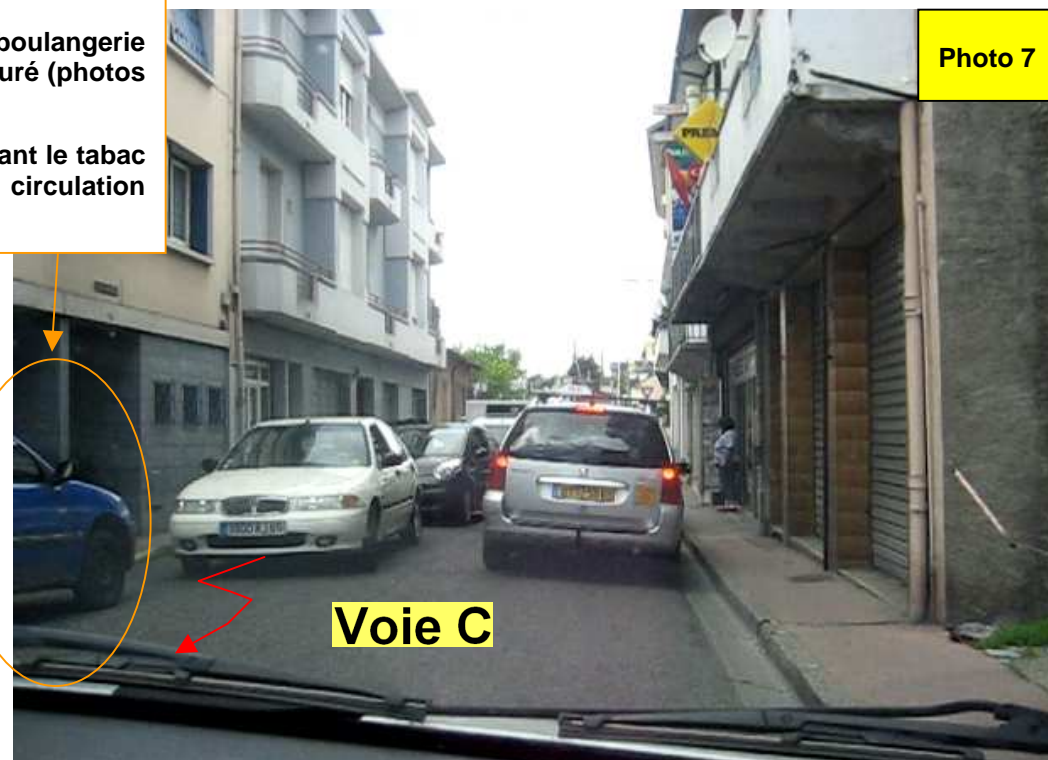
Photo 7

La photo 7 montre les difficultés de croisements pour des VL dans la rue de Pau (voie C) au droit du bureau de Tabac (type de difficultés à l'origine de l'incident du 5 avril 2008). On peut penser que la rue serait bloquée si la circulation impliquait des autocars ou des PL., provoquant ainsi des remontées de files jusqu'au PN181 et du stockage sur les voies ferrées

Voie C, stationnement devant le tabac presse gênant la circulation provenant du PN (photo 7)

Dans l'impossibilité d'interdire la circulation des véhicules de plus de 3.5 tonnes sur la voie C et dans le sens 1 (véhicules provenant des voies A et B), le stationnement le long de la voie C devra être rigoureusement interdit.

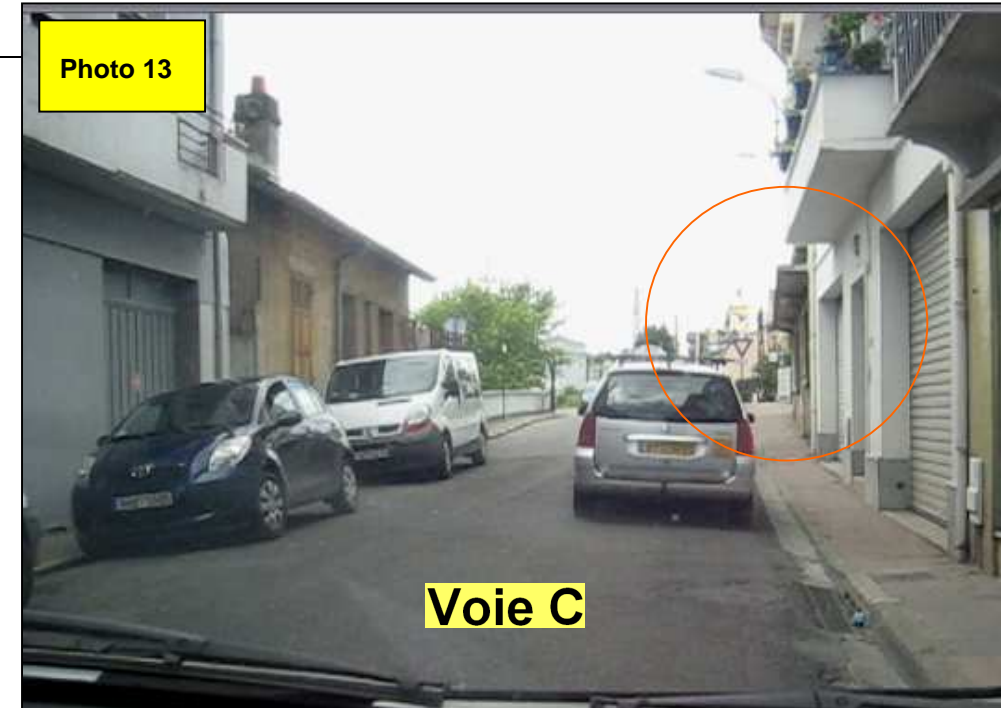
Mauvaise visibilité sur le PN depuis la voie C, arrivée parallèle au voies ferrées du PN 181

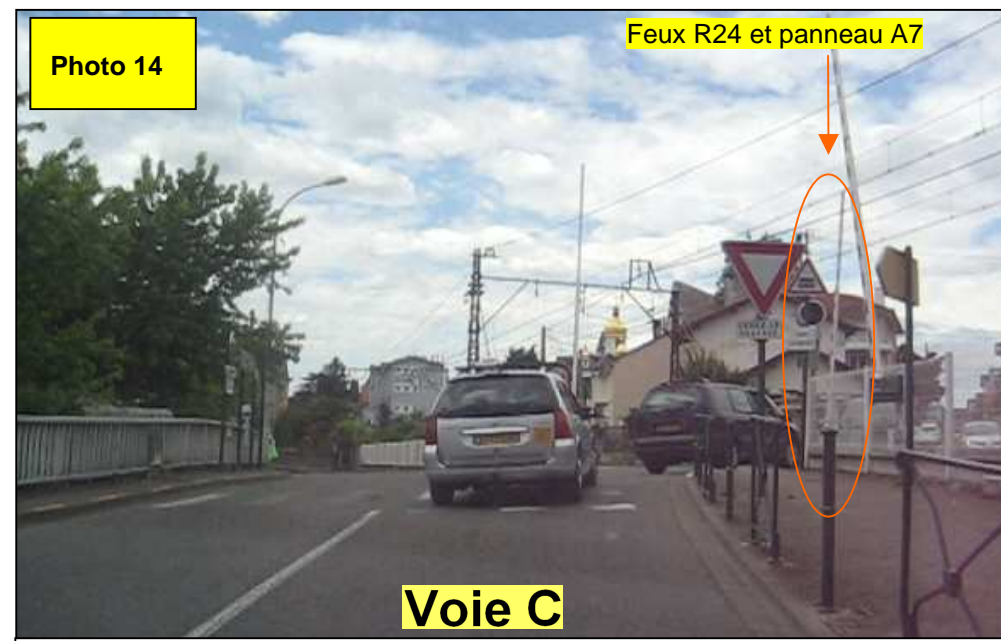
Bonne visibilité d'ensemble depuis la voie C, sur la signalisation verticale du PN181

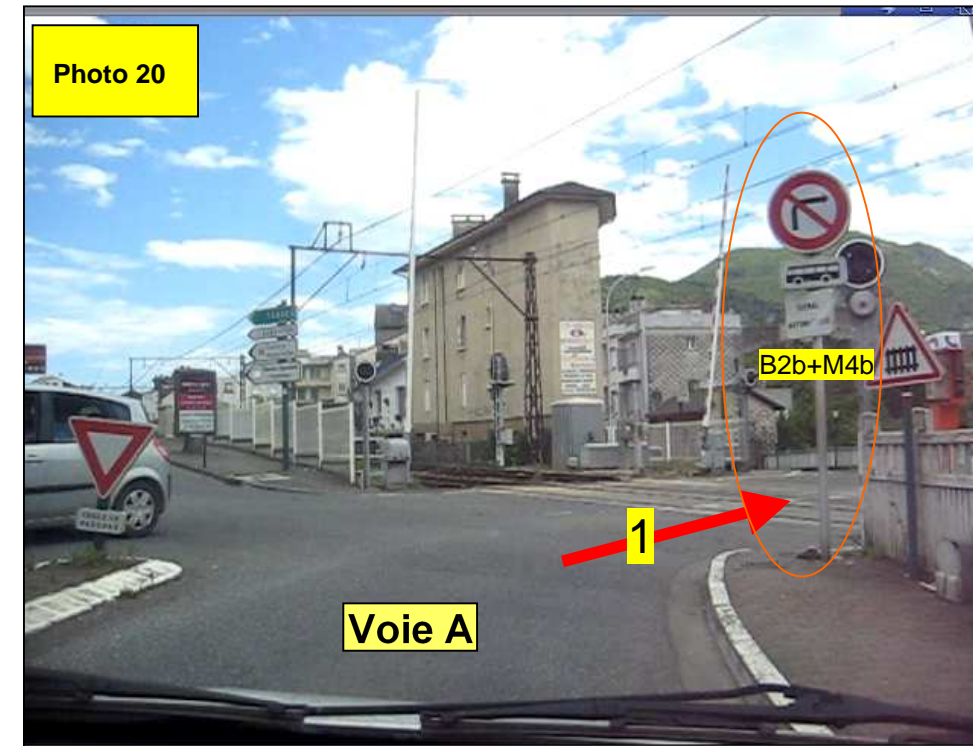
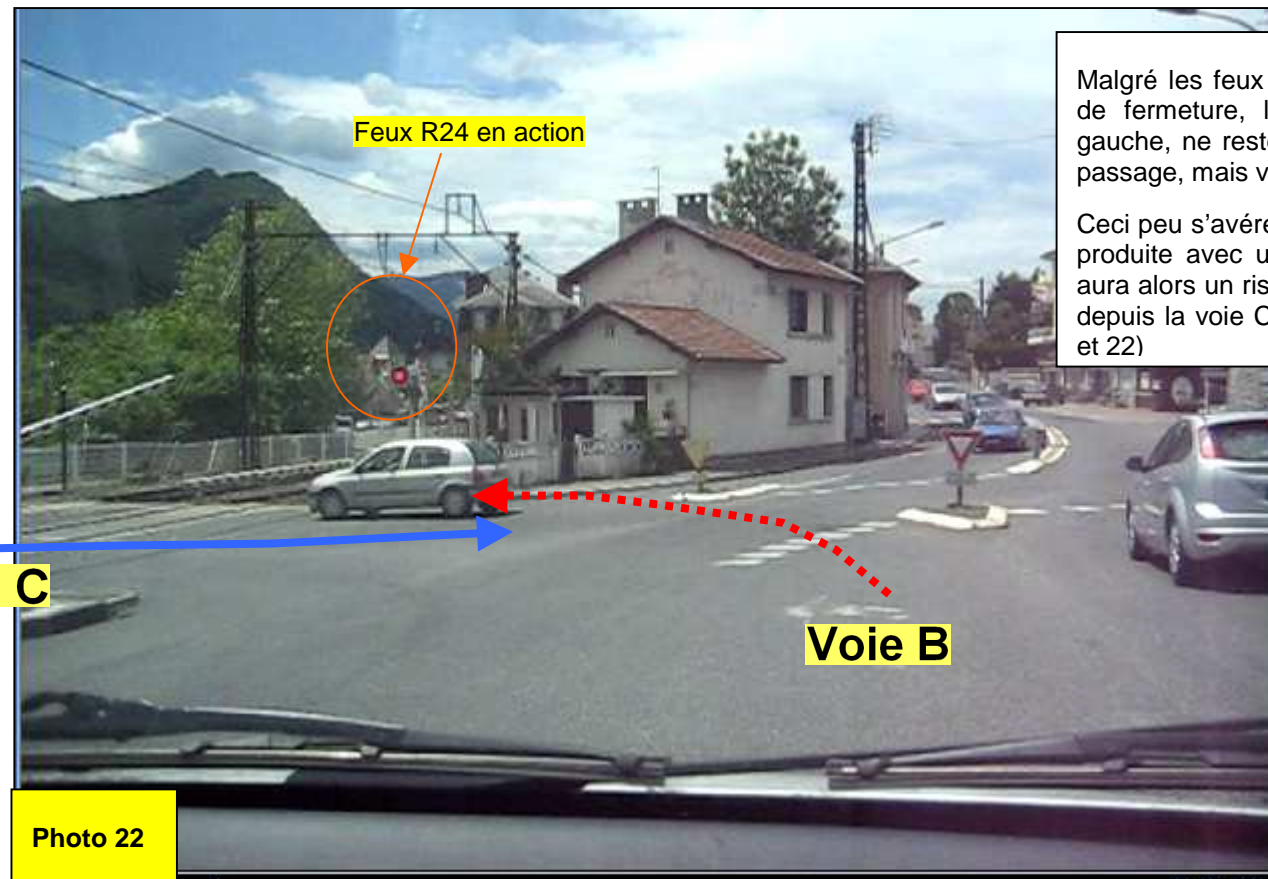
Malgré les feux R24 en action et la barrière en cours de fermeture, la clio grise provenant du tourne à gauche, ne reste pas positionnée derrière le cédez le passage, mais va se stationner devant la barrière.

Ceci peu s'avérer problématique si la même chose se produite avec un véhicule long ou plusieurs VL, il y aura alors un risque de blocage des flux sortant du PN depuis la voie C et blocage du carrefour) , (photos 21 et 22)

Le marquage matérialisant l'arrêt des véhicules lors de la fermeture des barrières, devra être matérialisé.

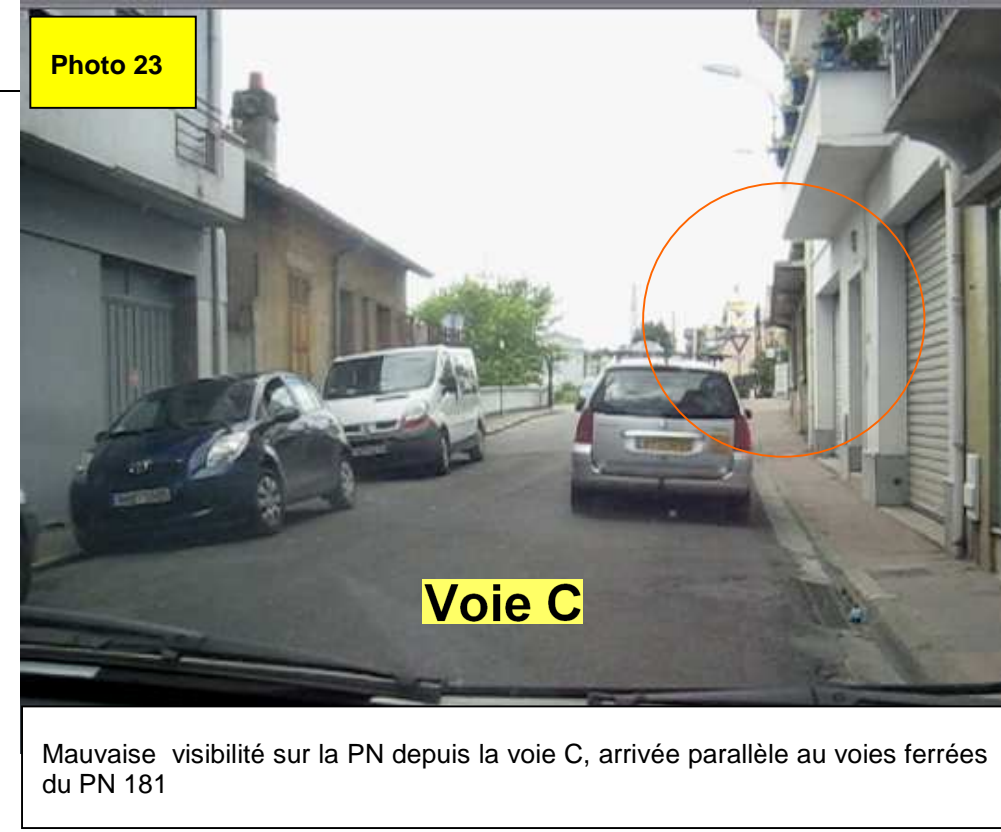
Mauvaise visibilité sur la PN depuis la voie C, arrivée parallèle au voies ferrées du PN 181

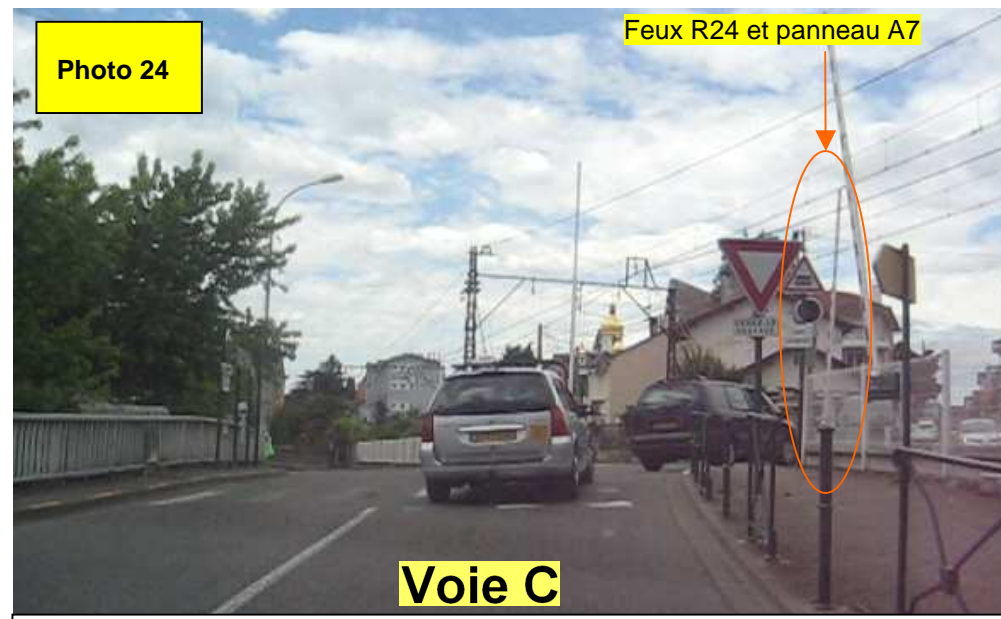
Bonne visibilité d'ensemble depuis la voie C, sur la signalisation verticale du PN181

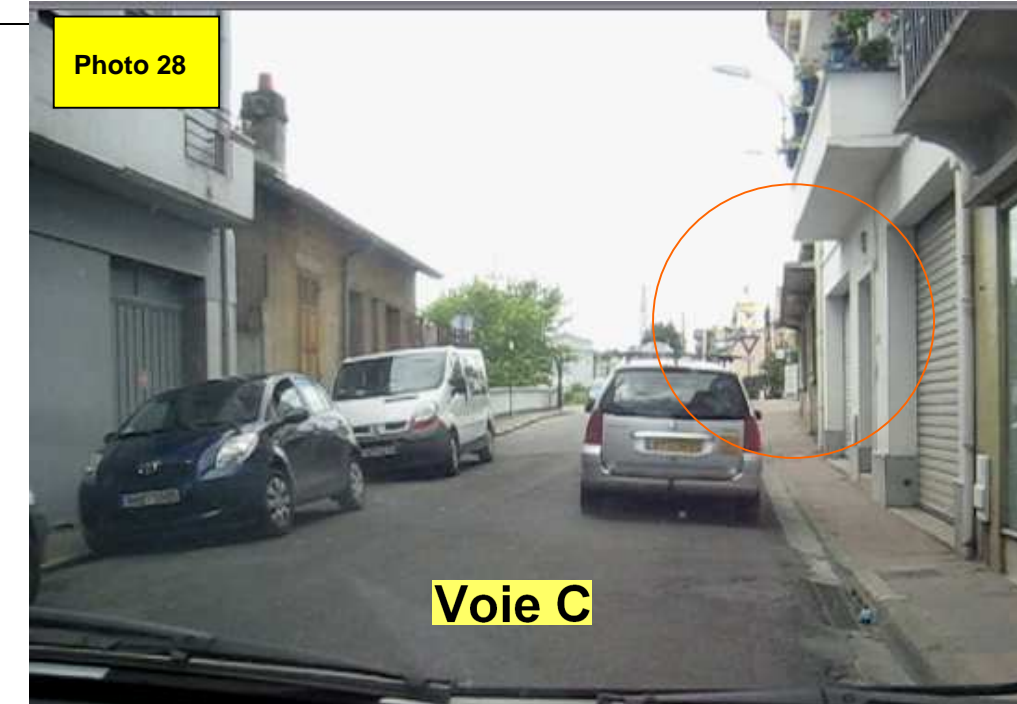
<p>La voie C arrive de façon parallèle au PN entraînant des difficultés de perception visuelle des barrières ou de la signalisation du PN. La découverte de la signalisation et des barrières ne se fait qu'à l'approche du cédez le passage (photos 28 et 29). La signalisation (panneau A7 et J10) peut être masquée un temps par la balise AB3a de cédez le passage (photo 30). La complexité du carrefour et la compréhension par l'utilisateur du régime de priorité n'incitent pas l'utilisateur à bien prendre en compte la signalisation du PN. De même la présence d'un passage piéton devant le cédez le passage vient s'ajouter à cette complexité (photo 29)</p> <p>Néanmoins les barrières sont visibles ainsi que les feux R24. On note la présence d'éclairage au carrefour des voies C et D avec le PN,</p>
	<p>La voie D arrive de façon parallèle au PN entraînant des difficultés de perception visuelle des barrières ou de la signalisation du PN. La découverte de la signalisation et des barrières ne se fait qu'à l'approche du cédez le passage. On note la présence de marquage au sol et d'un passage piéton apportant de la confusion pour l'utilisateur. Le bon marquage est celui situé le plus en retrait par rapport au PN avant le passage piéton (inutile à cet endroit car il n'y a pas de trottoir du côté du PN). Malheureusement depuis ce marquage au sol, il n'y a une mauvaise perception du PN et de son environnement conduisant l'utilisateur de la voie D à s'avancer et franchir à la fois le marquage au sol et le passage piéton. (voir remarque III.1) (photo 31).</p>

Mauvaise visibilité sur la PN depuis la voie C, arrivée parallèle aux voies ferrées du PN 181

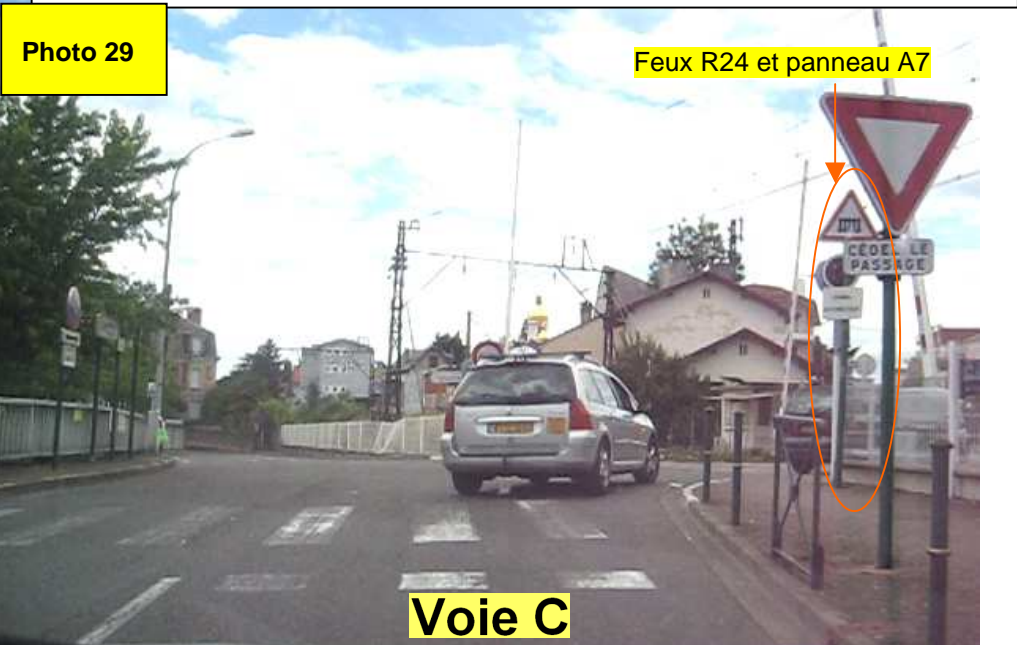
Bonne visibilité d'ensemble depuis la voie C, sur la signalisation verticale du PN181
