# Eglise du Sacré-Coeur Commune de Lourdes

## DOSSIER DE PRESENTATION

## **NOTE DE SYNTHÈSE**

# ÉTAIEMENT D'URGENCE DES ARCS-BOUTANTS SUD DU CHŒUR

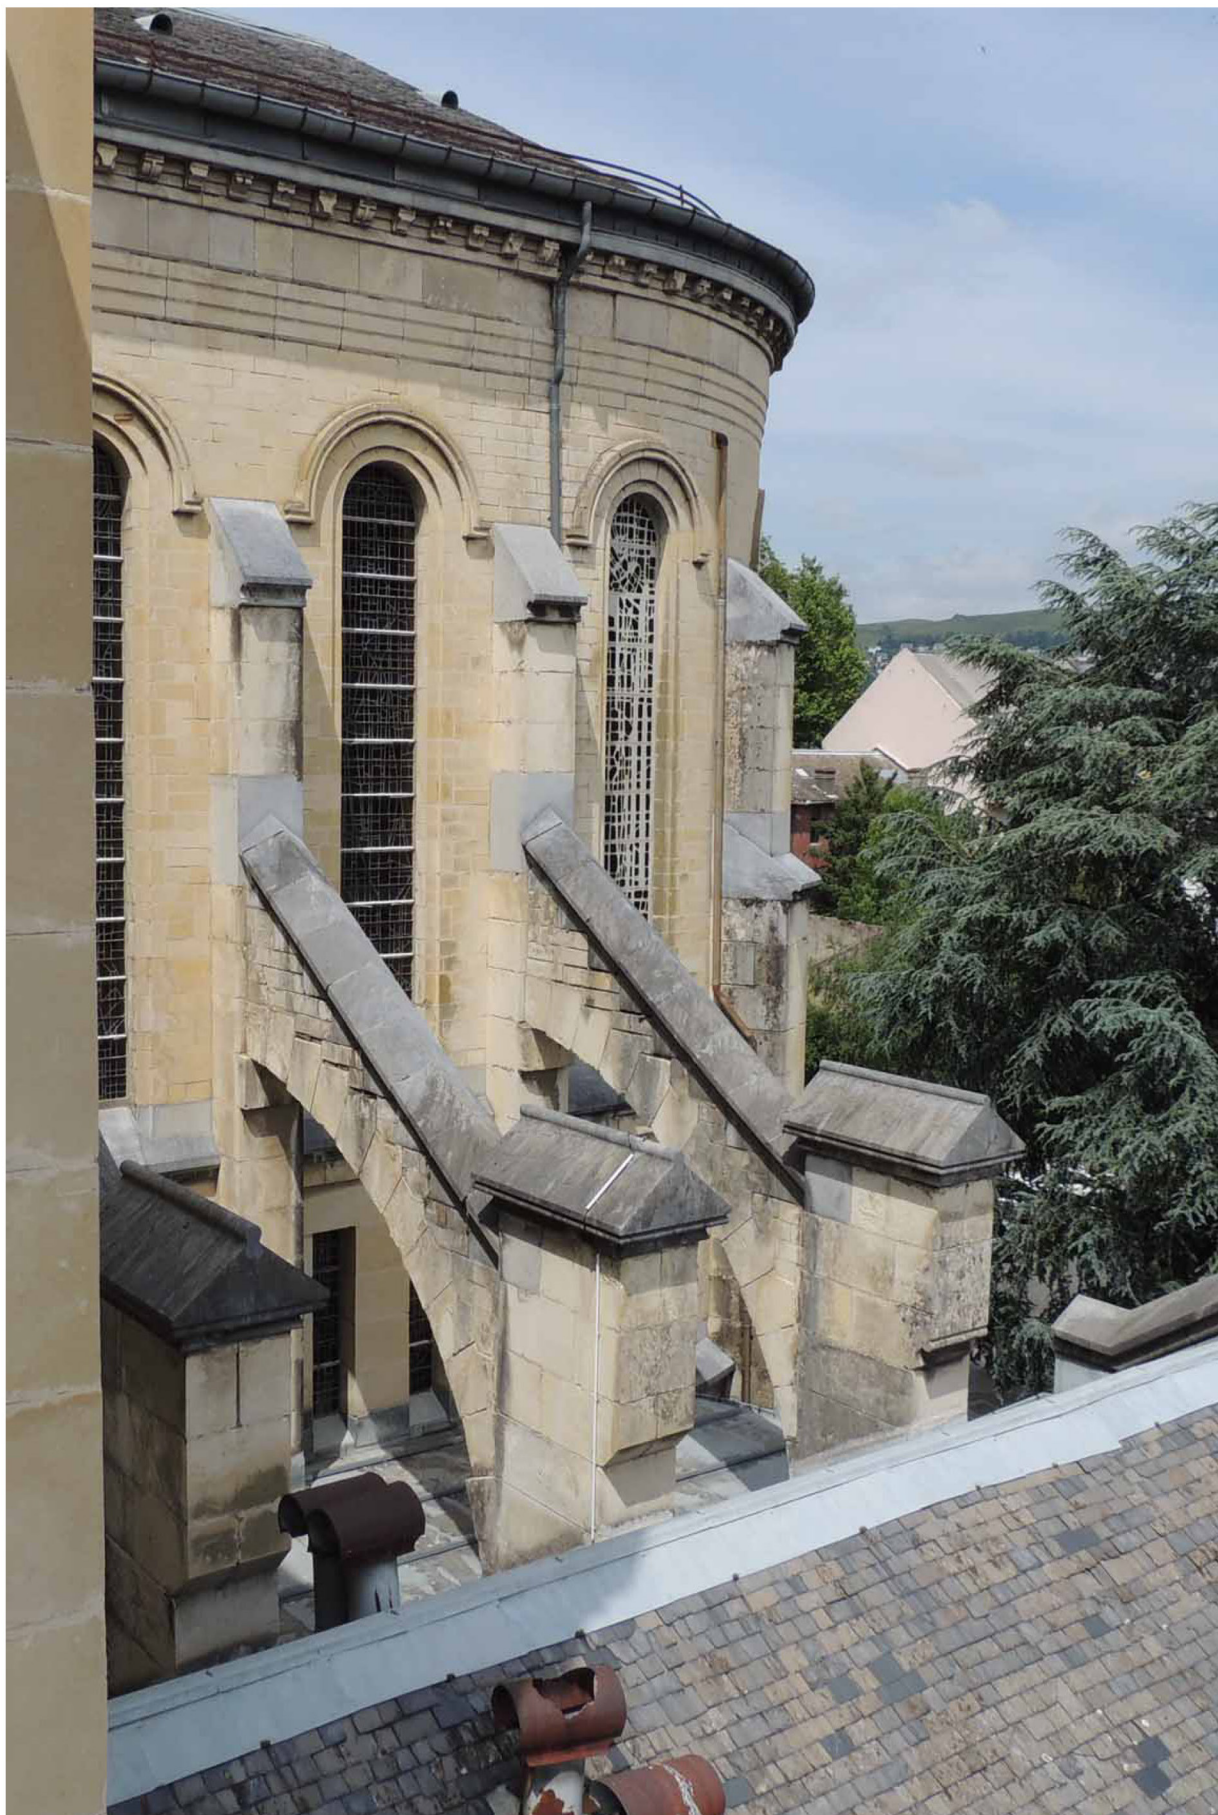
LOURDES - 65  
EGLISE PAROISSIALE DU SACRE CŒUR  
ARC-BOUTANTS SUD DU CHOEUR  
PRINCIPE ETAIEMENT PAR CINTRE  
Agence S. THOUIN Architecture  
Architectes du Patrimoine  
FEVRIER 2017

- Déformation des arcs-boutants épaulant la façade Sud du chœur, vraisemblablement liée à une instabilité des culées contrebutant les volées.
- Vétusté générale des couvertures, entraînant le pourrissement de certains bois de charpente, et de graves infiltrations localisées sur les voûtes avec des zones où les briques sont rendues très poreuses, provoquant des chutes d'enduit et de matériaux à l'intérieur de l'édifice.

- . Mise en sécurité des arcs-boutants du chœur par mise en place de cintres
- . Consolidation structurelle des murs (chainages B.A + remaillage de fissure + recalage de claveaux sur les arcs)
- . Consolidation des voûtes (par le dessus)
- . Reprise de pierre sur les têtes de culées
- . Réfection des couvertures + Restauration de la charpente + zinguerie
- . Nettoyage des combles
- . Mise en place de chemins de câbles dans le comble + Réfection des passerelles de circulation dans le comble
- . Restauration des façades (nettoyage par gommage / bouchement des trous de boulins / restauration des vitraux et menuiseries / etc...)
- . Travaux de mise en valeur intérieure
