Inspection de sécurité du passage à niveau n°181

PN n° 181

Route ou rue : Voie communale reliant les « rue et route de Pau » et les routes départementales D 940 « avenue Antoine Béguère » puis D 914 « Bd Célestin ROMAIN » à LOURDES.

Inspection réalisée de JOUR par : **Comité technique réuni pour le PN181, le 29 mai 2009**

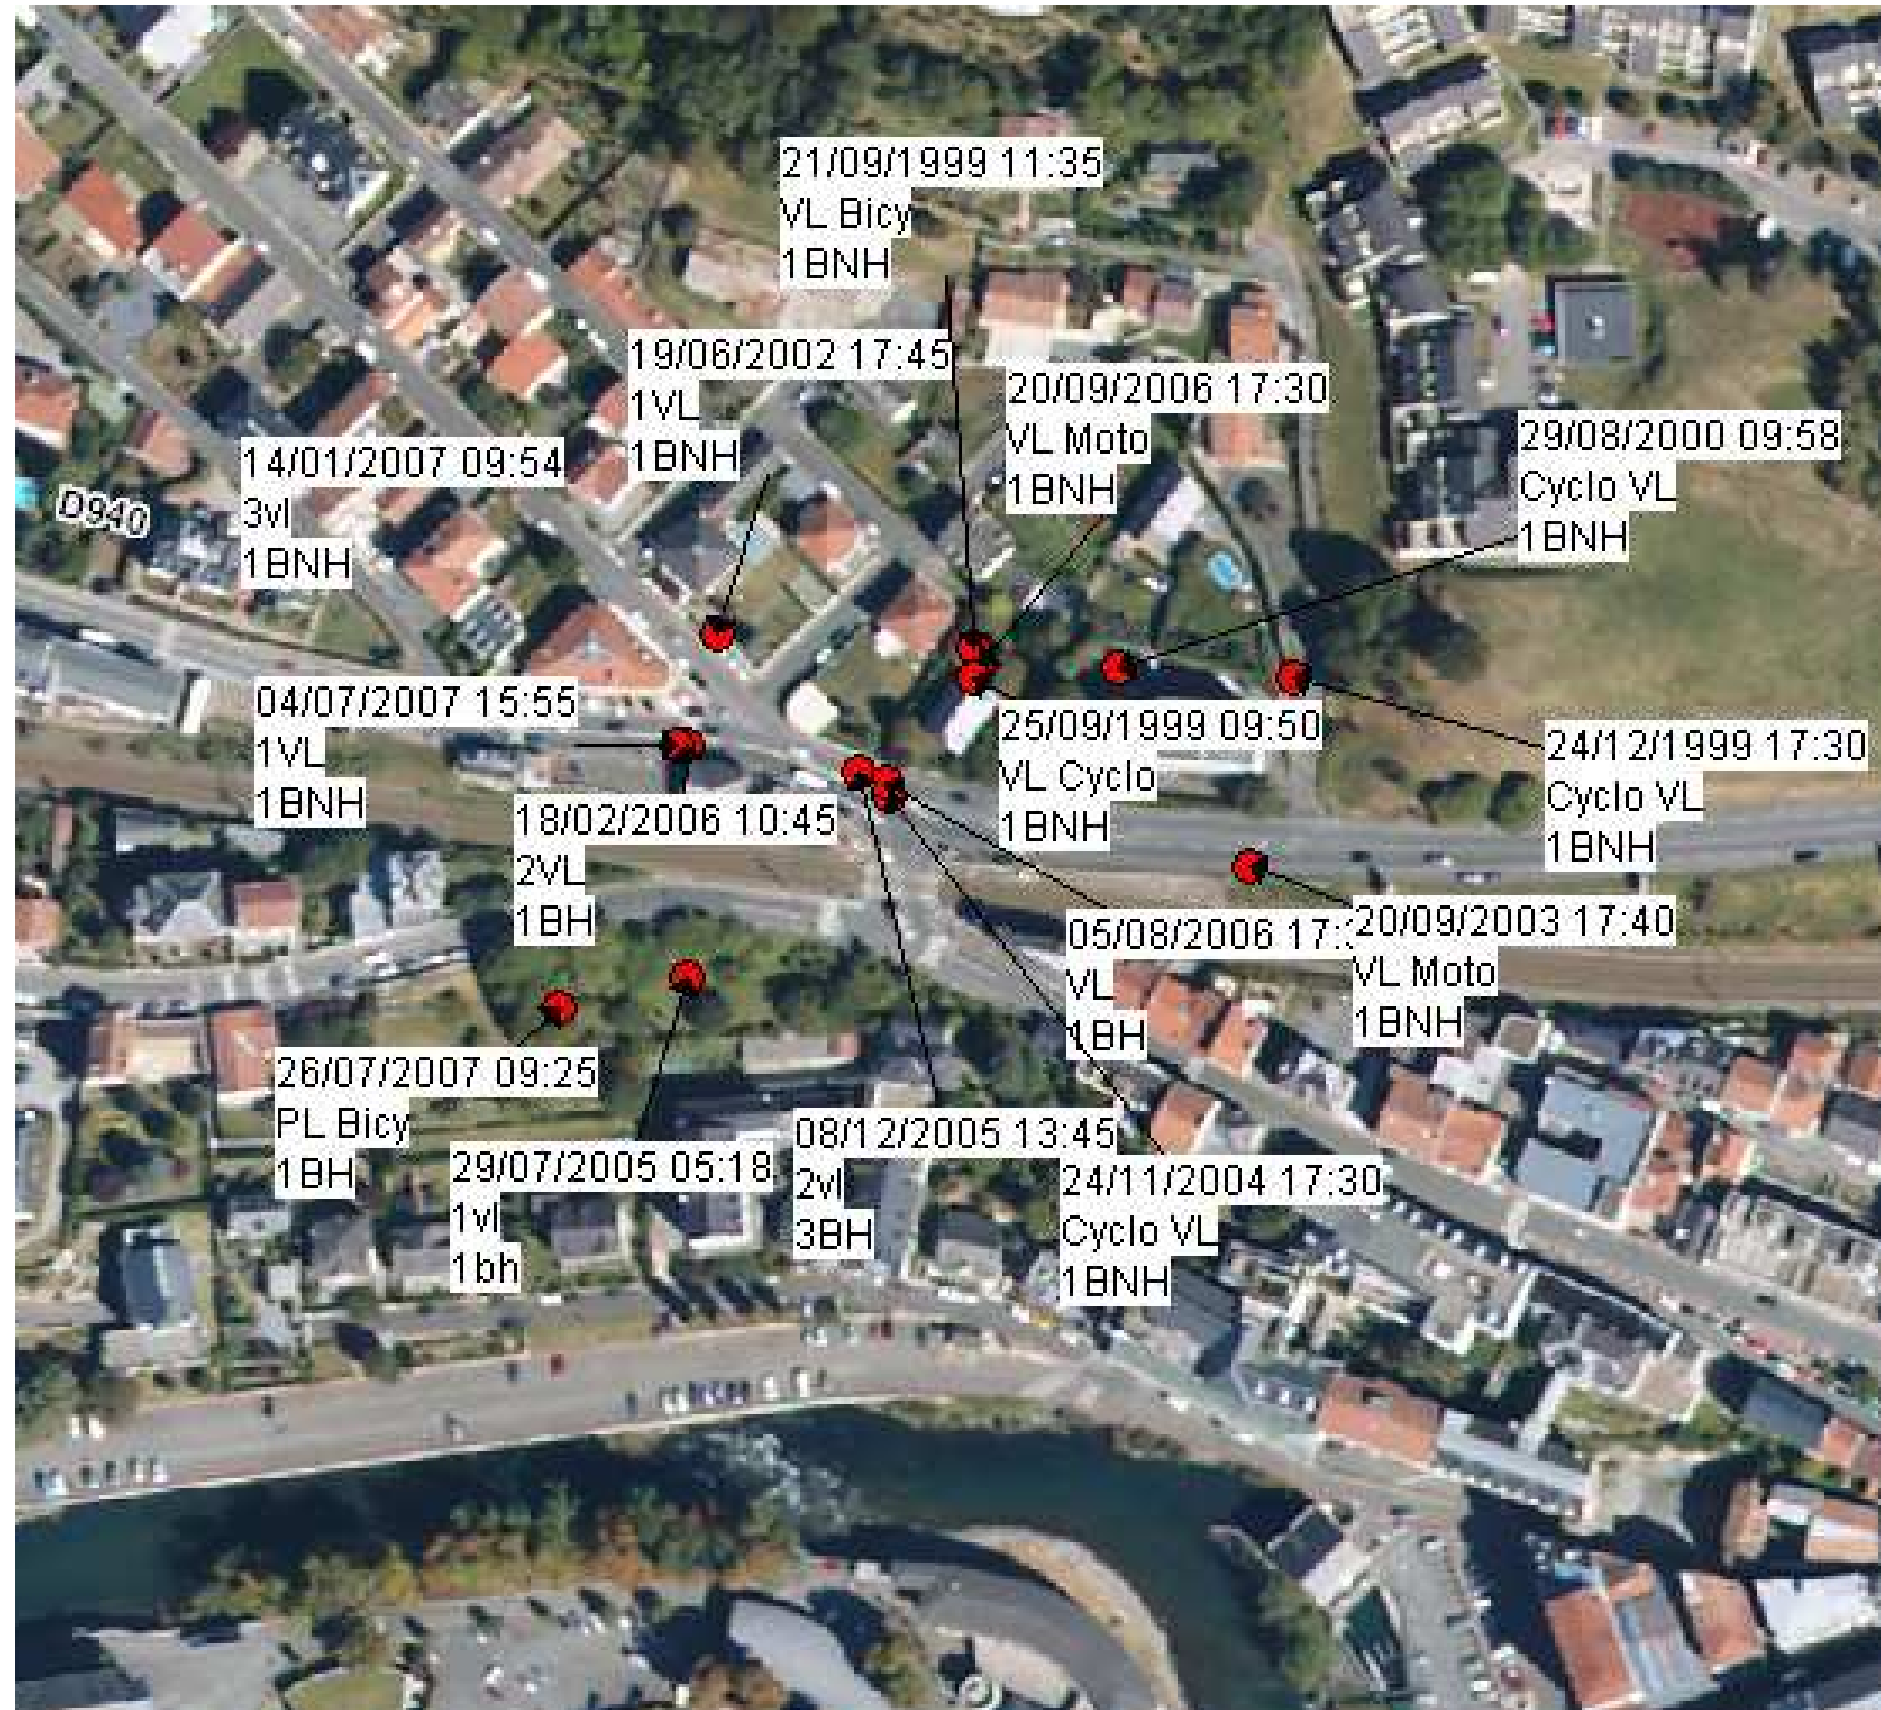
Q4 : ACCIDENTOLOGIE 1998 -2008

Sécurité : Accidents corporels et Incidents et accidents matériels	Accidents corporels sur les 10 dernières années voire plus : Nbre 3 accidents entre 2004 et 2006 sur la zone de l'ensemble des carrefours (bilan 4 BH) Nbre accidents mortels :0 Nbre de tués : 0	Incidents et accidents matériels sur 5 ans : (casse de matériel, sans conséquences corporelles) Nbre d'incidents : 1 en 2006 Types : Fermeture et casse de la barrière sur un semi remorque resté bloqué sur la voie .
	A NOTER : le 5 avril 2008 un incident a été évité de justesse Un bus transportant des pèlerins est resté immobilisé sur la voie ferrée à cause du stationnement de nombreuses voitures près du bureau de tabac situé à proximité immédiate du PN 181. Le train qui arrivait en provenance de Pau à effectué un freinage d'urgence suite à l'activation par le garde barrière du commutateur provoquant l'allumage immédiat d'une flamme rouge située à une centaine de mètre du PN 181 . Malgré cela le train s'arrête à une cinquantaine de mètres au-delà du PN 181. Heureusement le bus entre temps a pu se dégager, frôlant ainsi la catastrophe.

A NOTER : le 5 avril 2008 un incident a été évité de justesse

Un bus transportant des pèlerins est resté immobilisé sur la voie ferrée à cause du stationnement de nombreuses voitures près du bureau de tabac situé à proximité immédiate du PN 181. Le train qui arrivait en provenance de Pau à effectué un freinage d'urgence suite à l'activation par le garde barrière du commutateur provoquant l'allumage immédiat d'une flamme rouge située à une centaine de mètre du PN 181 .

Malgré cela le train s'arrête à une cinquantaine de mètres au-delà du PN 181. Heureusement le bus entre temps a pu se dégager, frôlant ainsi la catastrophe.

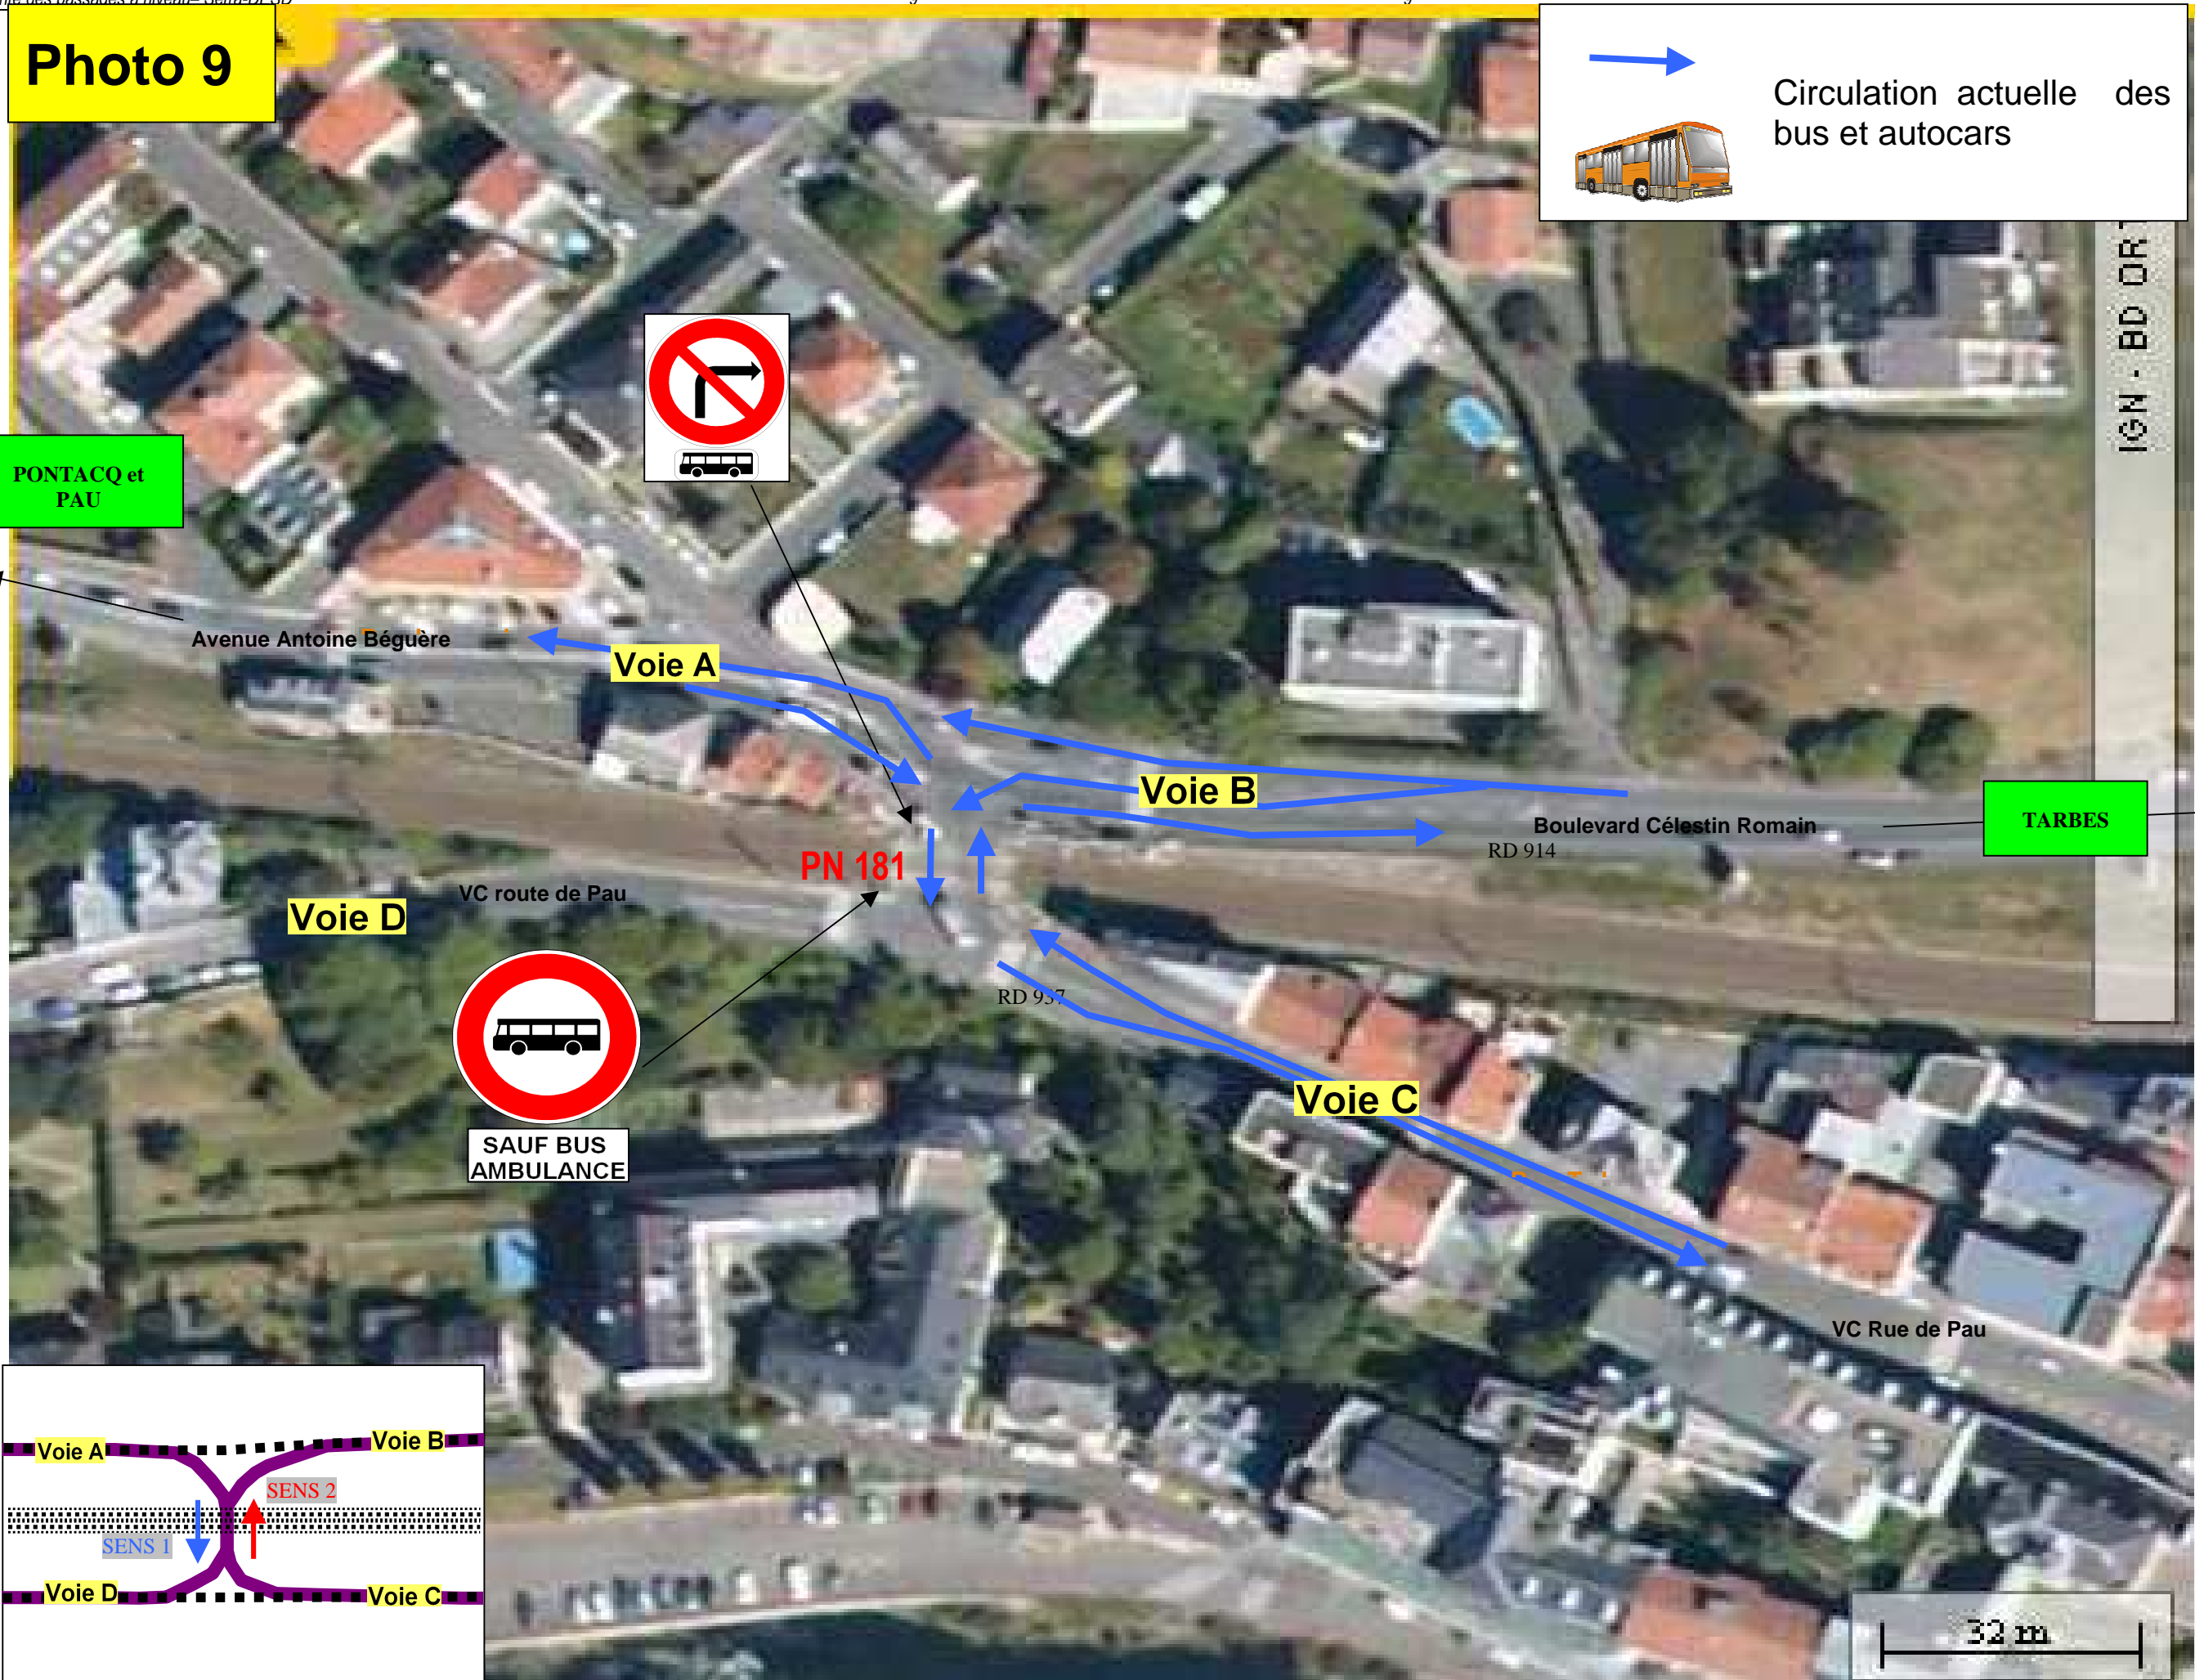
Circulation actuelle des bus et autocars

Interdiction pour les autocars d'emprunter la rue de Pau en direction de la grotte (voie D). (voir photo 5 et photo 9 de la page suivante). Néanmoins la signalisation actuelle ne permet pas aux chauffeurs de bus une lisibilité suffisante. Particulièrement de la voie B en direction des voies C et D (panneau B2b+M4b mal orienté). En venant depuis la voie B le panneau B9f interdisant au bus d'emprunter la voie D est peu visible. Il est de plus masqué ponctuellement par un panneau de publicité quand l'utilisateur se trouve sur la voie de tourne à gauche (photo 6).

La photo 7 montre les difficultés de croisements pour des VL dans la rue de Pau (voie C) au droit du bureau de Tabac (type de difficultés à l'origine de l'incident du 5 avril 2008). On peut penser que la rue serait bloquée si la circulation impliquait des autocars ou des PL., provoquant ainsi des remontées de files jusqu'au PN181 et du stockage sur les voies ferrées

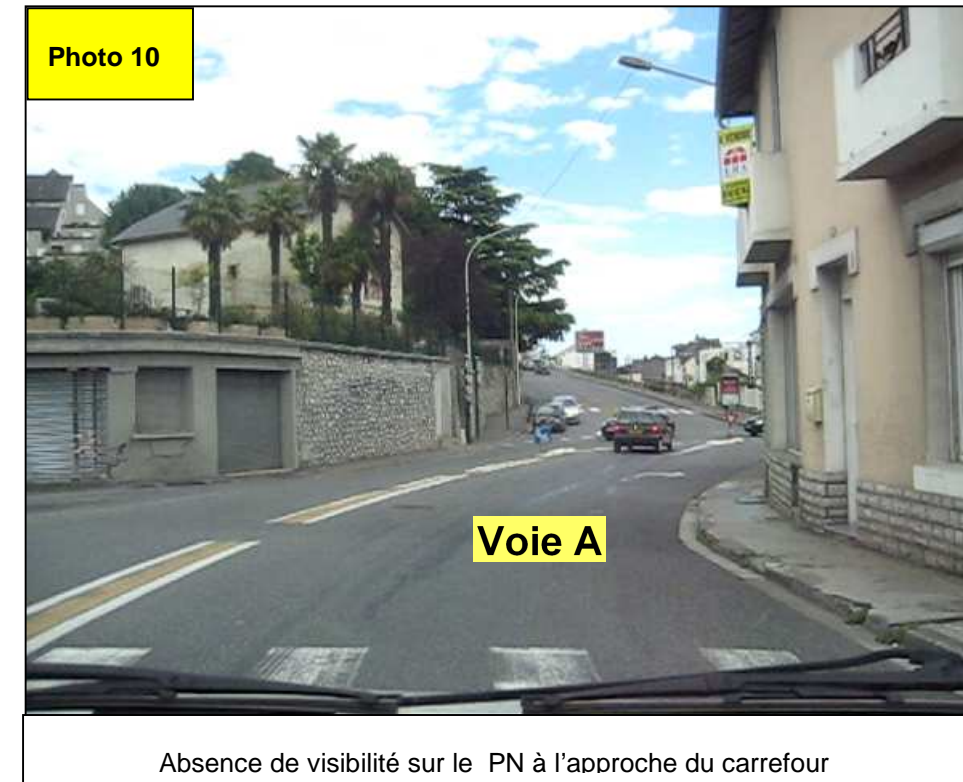
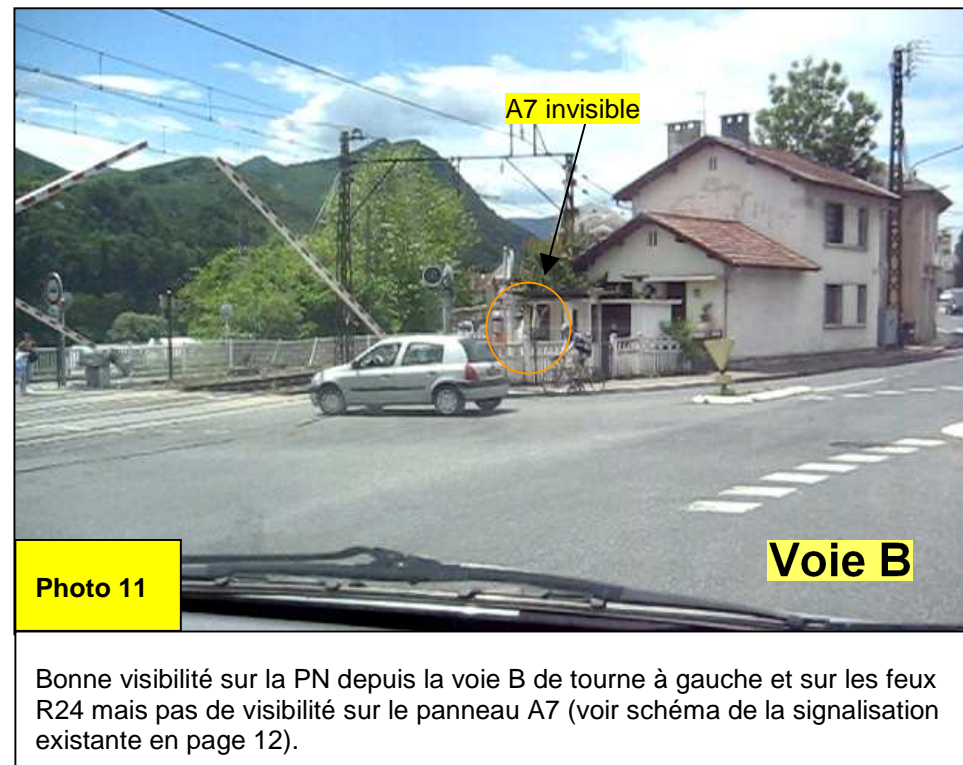
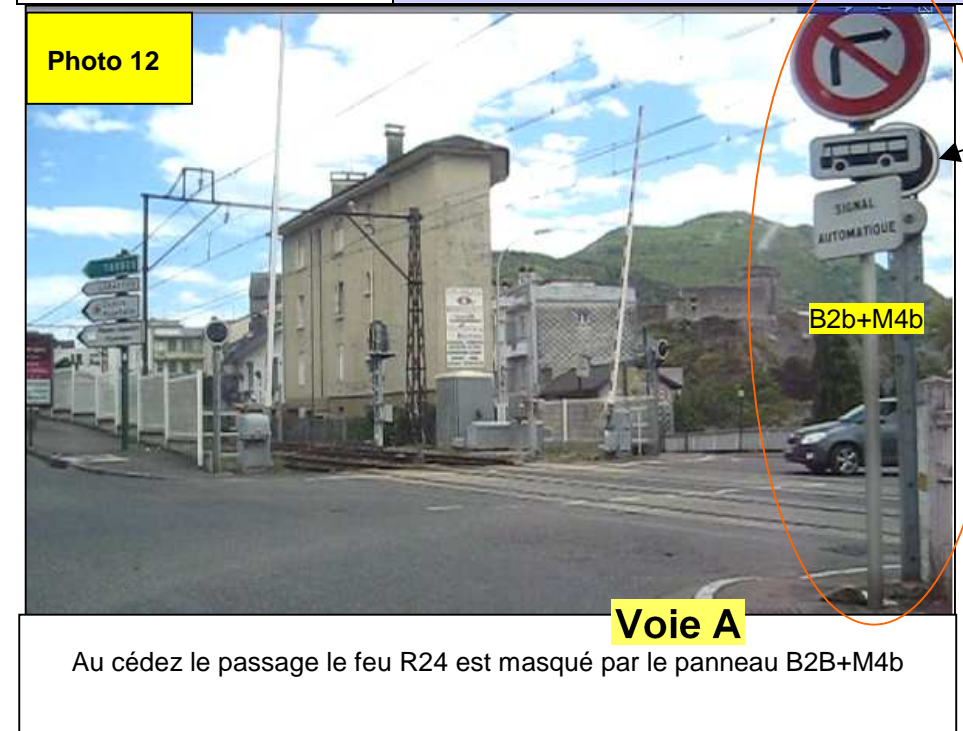
II.1	Le tracé et/ou le profil en long de la route ou rue permettent une bonne visibilité du passage à niveau (masques éventuels, y compris stationnement)	A			Mauvaise visibilité en approche du PN 181 (photo 10).
		B			Pas de problème de visibilité depuis la voie de tourne à gauche (photo 11).

II.2	La signalisation de police réglementaire annonçant le passage à niveau est visible	A			Absence de pré-signalisation directionnelles et du PN lui-même (ensemble balises J10). (photo 10)
		B			Absence de pré-signalisation du PN (ensemble balises J10 - panneau A7). Marquage au sol à refaire. Le panneau B9f est peu visible pour un chauffeur de Bus depuis le tourne à gauche de la voie B (photos 11 et 6 de la page précédente).

II.3	Les équipements du passage à niveau sont visibles en approche à la vitesse réglementaire (et aussi des accès proches : autre voie ou privé)	A			Le panneau (B2b+M4b) interdisant de tourner à droite aux bus masque la signalisation du PN181 (feux R24), (photo 12)
		B			Absence de visibilité sur le panneau A7 depuis la voie B. En revanche bonne visibilité des feux R24 (photo 11)

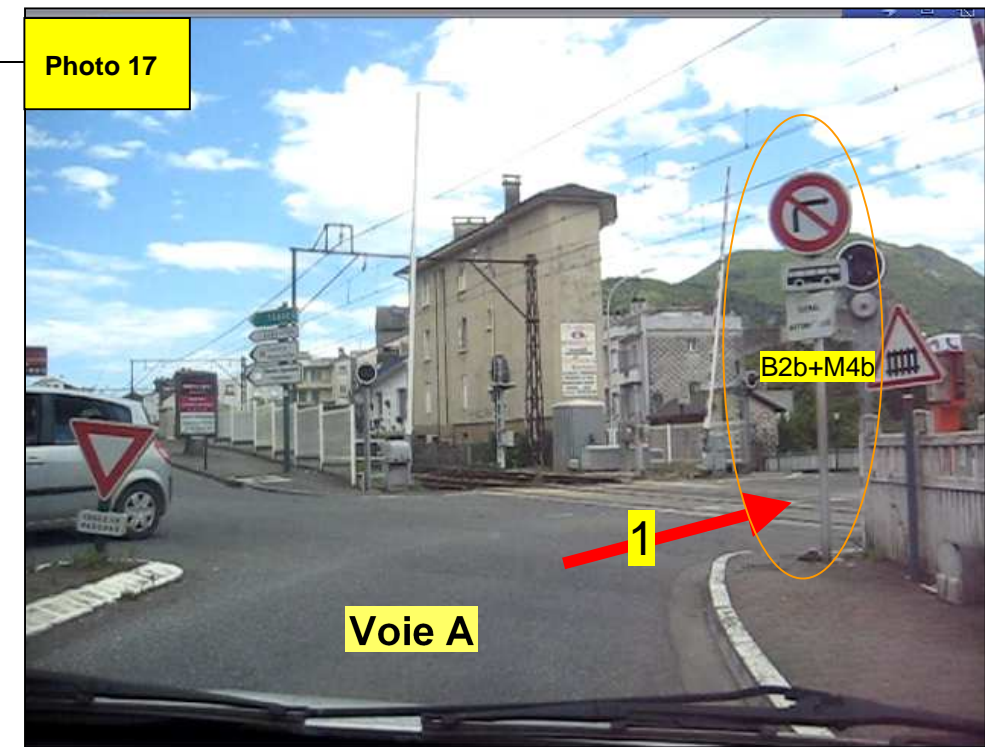
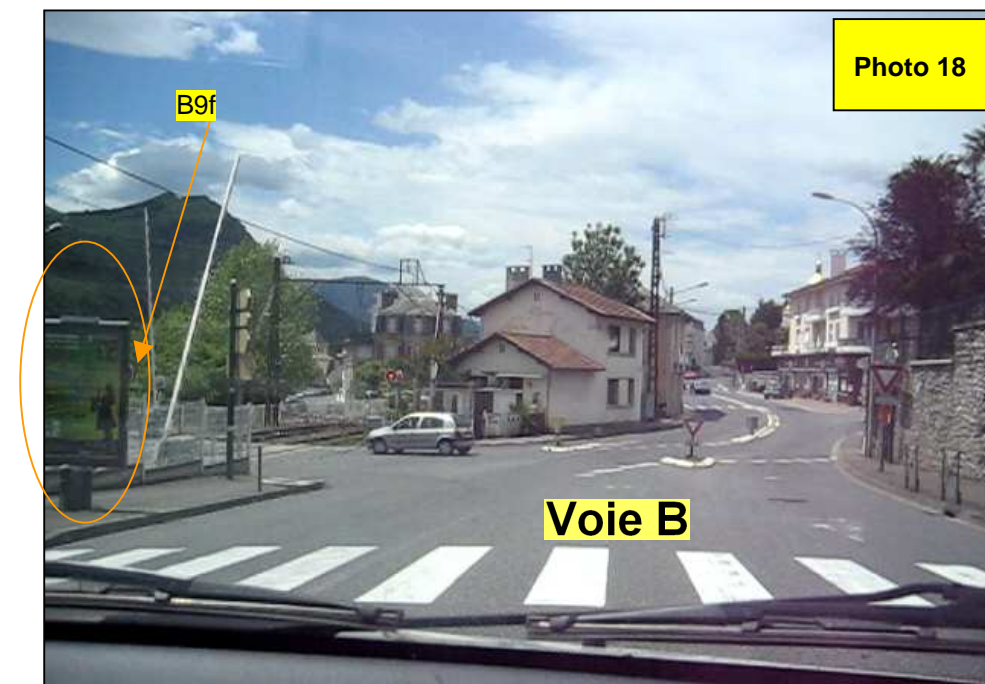
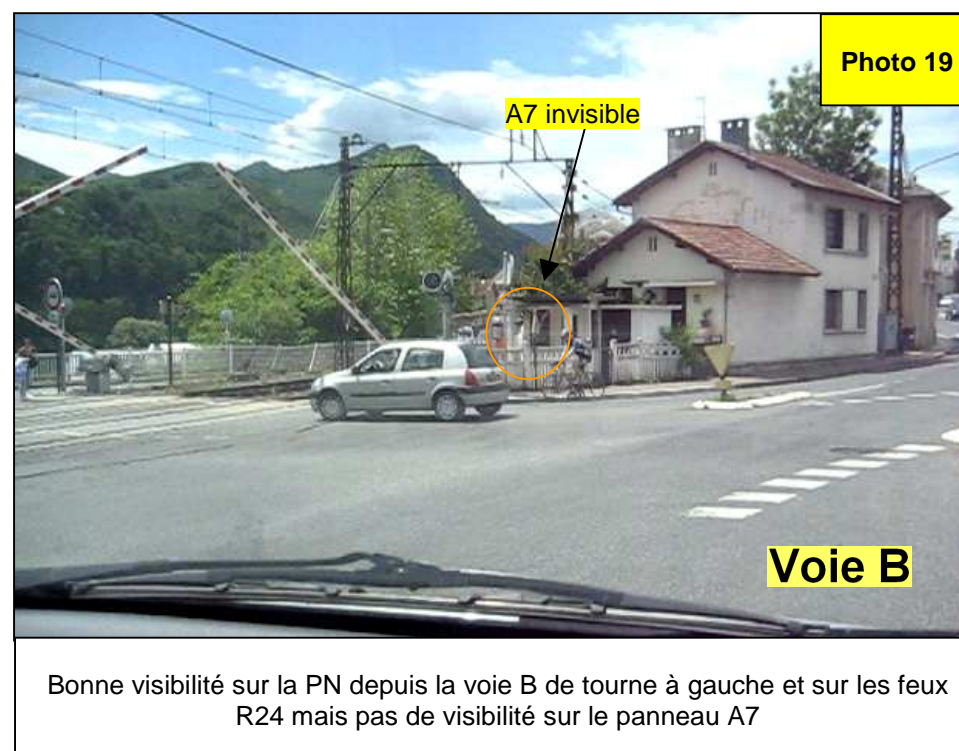
Numéro du champ	DATE de l'inspection :	Jour	Passage à niveau concerné (n° du PN et route)
Questions « III »	La lisibilité	sens OUI NON	Commentaires
III.1	<p><i>Le type et le mode d'exploitation de la route sont compatibles avec une bonne perception du passage à niveau pour l'utilisateur</i></p> <p><i>(effet de surprise, on ne s'attend pas à trouver un PN sur ce type de voie)</i></p>	A	<p>Effet de surprise depuis la voie A pour les usagers. Découverte du PN au dernier moment, dû en partie à l'absence de pré-signalisation (photo 17).</p> <p>Pour les chauffeurs de bus le panneau B9f est placé de telle sorte qu'ils peuvent penser que le franchissement du PN leur est interdit. (photo 17).</p>
		B	<p>Une voie de tourne à gauche est dédiée au franchissement du PN. Néanmoins aucune pré-signalisation directionnelle incluant la signalétique du PN n'est présente (photo 18)..</p>
III.2	<p><i>La signalisation verticale et les barrières sont facilement identifiables de jour comme de nuit (pas de pollution visuelle)</i></p>	A	<p>La signalisation A7 + R24 et les barrières ne sont visibles qu'au dernier moment. Depuis la voie A vue sur des panneaux publicitaires disposés le long de la voie ferrée et au niveau du PN.</p>

B	<p>Les barrières et les feux R24, sont bien identifiables depuis la voie de tourne à gauche. Néanmoins aucune pré-signalisation directionnelle incluant la signalétique du PN est présente. Présence d'éclairage sur l'ensemble du carrefour. (photos 18et 19).</p>

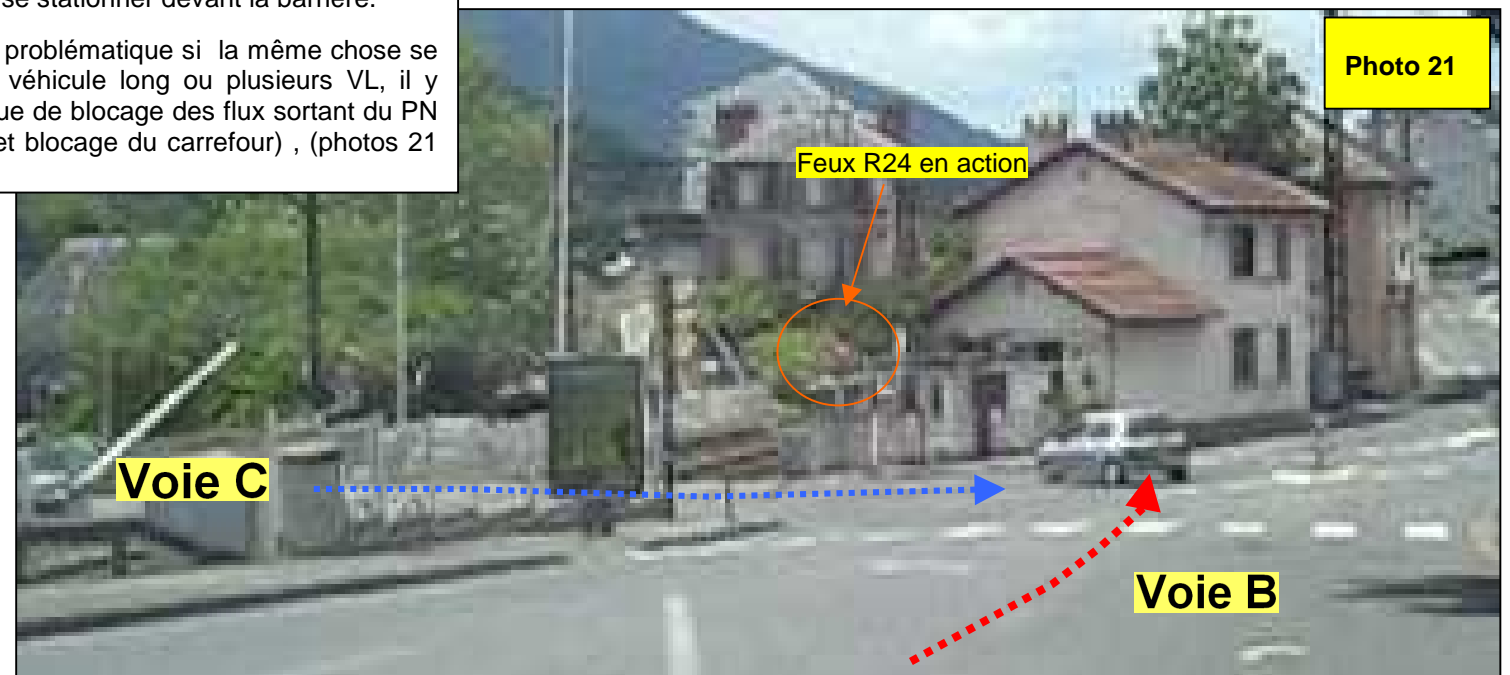
Malgré les feux R24 en action et la barrière en cours de fermeture, la clio grise provenant du tourne à gauche, ne reste pas positionnée derrière le cédez le passage, mais va se stationner devant la barrière.

Ceci peu s'avérer problématique si la même chose se produite avec un véhicule long ou plusieurs VL, il y aura alors un risque de blocage des flux sortant du PN depuis la voie C et blocage du carrefour) , (photos 21 et 22)

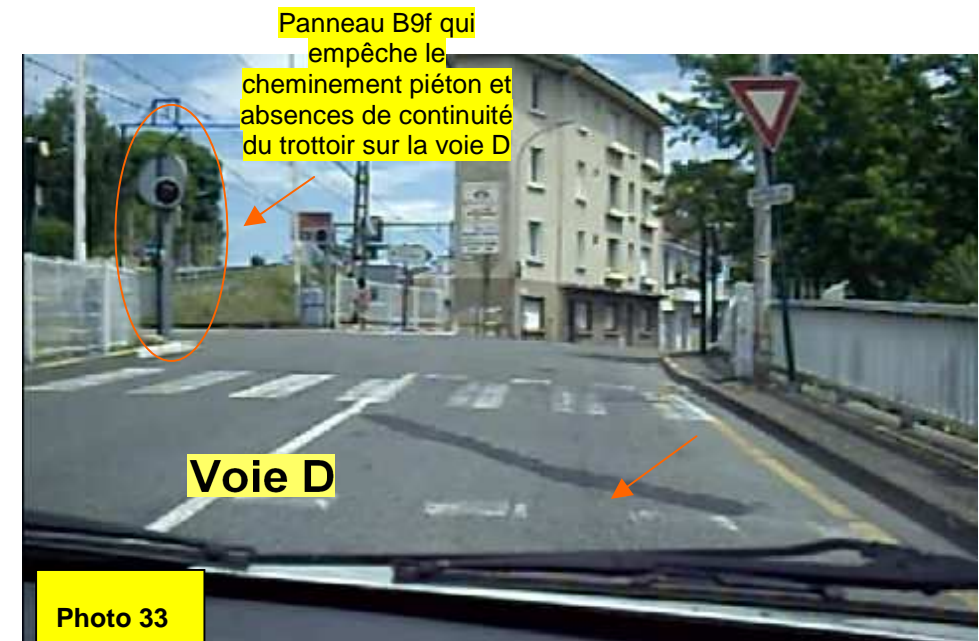
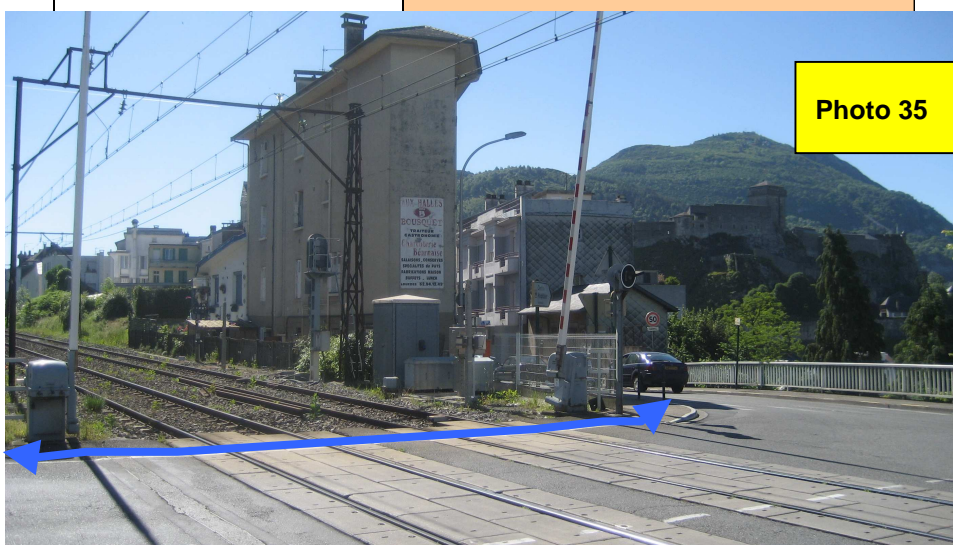
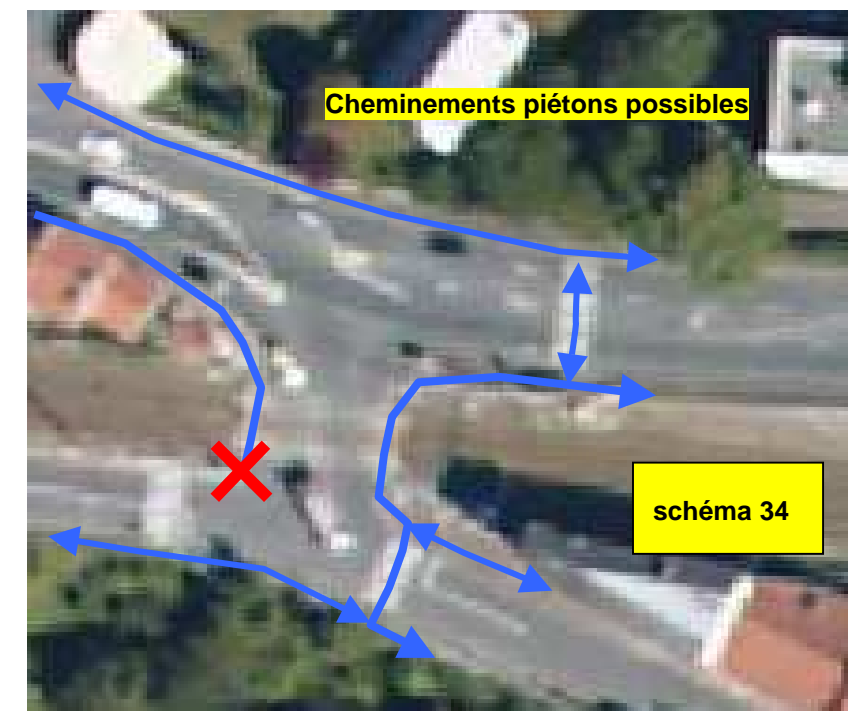
IV.2	Le guidage des piétons vers l'endroit où ils peuvent traverser la voie ferrée est suffisant (y compris dissuasion des cheminements interdits)	Oues				Le cheminement piétons entre les voies A et D n'étant pas assuré, il faut renvoyer les piétons sur le cheminement entre les voies B et C (schéma 34). Cette mesure n'est pas réaliste du fait d'un détour important. En effet la traversée ne peut se faire qu'au niveau du tourne à gauche de la voie B. La solution de créer un trottoir sur la voie D coté PN paraît être la seule envisageable, mais nécessite la réalisation d'une étude complémentaire portant sur la giration des véhicules sortant du PN en direction de la voie D.
			Est			Le guidage des piétons est bien matérialisé au niveau du PN (photo 35) . La présence du passage piéton sur la voie C à proximité du carrefour qui englobe le PN, pourrait être source de stockage temporaire de véhicule s sur la voie ferrée du fait de l'arrêts pour laisser passer les piétons, des véhicules sortant du PN et tournant à gauche. Le passage piétons de la voie D, devrait donc être décaler plus vers l'Est, du PN ,d'autant qu'il en existe déjà un à proximité du bureau de tabac.
